**COMUNICADO MS-DRPIRS-UVC-008-2026**

**Asunto: Equipo y Material Biomédico denominado instrumentos manuales Thunderbeat tipo S del fabricante Olympus con trazabilidad incompleta: Refuerzo de instrucciones y advertencias existente en instrucciones de uso (IFU)**

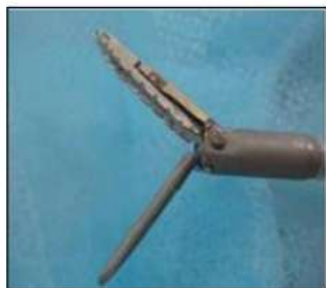
De acuerdo con la información comunicada por Olympus ante este Centro, se han identificado, a través de comentarios de los clientes, informes en los que las puntas de las sondas del instrumento manual Thunderbeat Tipo S se están dañando o rompiendo (ejemplo de referencia en la figura 1), así como de casos de daños o desprendimiento del protector PTFE (ejemplo de referencia en la figura 2). Estos problemas pueden producirse cuando no se siguen las instrucciones y advertencias de las IFU, en concreto, al dar mordidas muy grandes de tejido, al entrar en contacto con el metal durante la activación y al realizar la activación sin tejido entre las mandíbulas.

*Figura 1. Ejemplo de daños en la sonda (fractura)*

Además, refieren que, según las instrucciones de uso, para los errores relacionados con daños en la sonda y en el instrumento ultrasónico, se debe interrumpir de manera inmediata el procedimiento y sustituir el instrumento. Aunque el daño no pueda confirmarse visualmente, no intente reutilizar el instrumento. Una grieta muy fina e invisible puede convertirse en una punta de instrumento desprendida. Si no se sustituye el instrumento de acuerdo con las instrucciones de uso, pueden producirse daños/rotura de la sonda y daños/desprendimiento del protector PTFE, lo que puede provocar daños al paciente.

Por último, Olympus recomienda encarecidamente el uso de la función **“control de tejidos inteligente”** para evitar daños en el protector PTFE de la sonda debido a la sobrecarga y, por lo tanto, reducir la probabilidad de daños en la punta de la sonda. Cuando se utiliza esta función, la salida de energía se detiene automáticamente después de dividir el tejido. Esto se indica mediante una señal de ruido. Además, se indica que es posible que tenga que activar esta función en su generador, si no está ya activada.

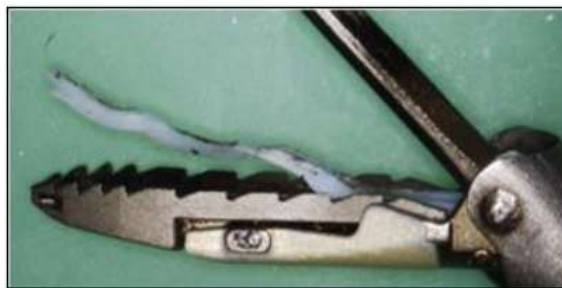
*Figura 2. Ejemplo de desprendimiento del protector PTFE*
